Karta dokumentacyjna osuwiska wraz z opinią

1	2	-	1	0	-	1	3	4	-	4	9	1	9	1
													9

1. Miejscowość: Piwniczna-Zdrój	2. Gmina: Piwniczna-Zdrój	3. Powiat: nowosądecki	4. Województwo: małopolskie
5. Mapa topograficzna 1:10 000 (godło, nazwa): M-34-90-C-b-4		6. Arkusz SMGP 1:50 000: 1051 - Piwniczna	7. Współrzędne geograficzne: 20° 42' 02,6" E 49° 26' 58,1" N
8. Kraina geograficzna: Beskid Sądecki Pasma Radziejowej		9. Jednostka tektoniczna: jednostka magurska	10. Zlewnia: Poprad
11. Inne dane lokalizacyjne: Borownice

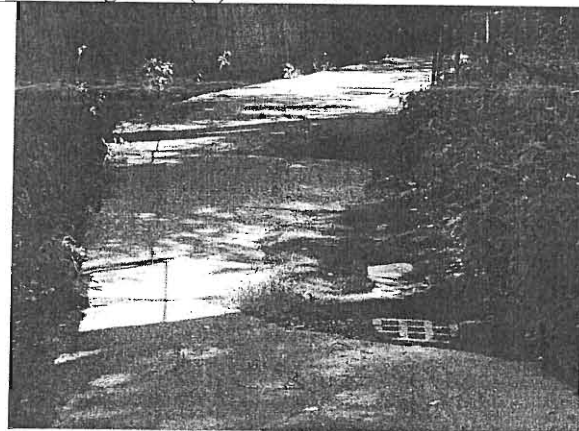
1. Uprawy: nie stwierdzono	6. Uprawy: nie występują
2. Zabudowa: nie stwierdzono	7. Zabudowa: nie występują
3. Infrastruktura komunikacyjna: uszkodzenie drogi gminnej na długości 10 m (popękane i przechylone betonowe płyty tworzące nawierzchnię drogi)	8. Infrastruktura komunikacyjna: możliwość uszkodzenia lub zniszczenia drogi w przypadku dalszego rozwoju osuwiska
4. Linie przesyłowe: nie stwierdzono	9. Linie przesyłowe: nie występują
5. Inne: nie stwierdzono	10. Inne: nie występują
11. Ocena możliwości wystąpienia dalszych ruchów osuwiskowych: Istnieje możliwość wystąpienia dalszych ruchów osuwiskowych po długotrwałych lub katastrofalnych opadach atmosferycznych, a także po roztopach wiosennych.

Uszkodzona droga gminna w obrębie niszy osuwiska - widok od południowego wschodu. Fot. Z. Zimnal, 31.07.2013 r.

Istnieje duże prawdopodobieństwo, że po kolejnych intensywnych lub długotrwałych opadach atmosferycznych, mogą wystąpić kolejne ruchy osuwiskowe. Mogą one doprowadzić do dalszego uszkodzenia, a nawet zniszczenia drogi gminnej.

Zabezpieczenie osuwiska jest możliwe. W przypadku zamiaru stabilizacji osuwiska należy najpierw wykonać dokumentację geologiczno-inżynierską oraz przeprowadzić kalkulację kosztów (koszt realizacji zabezpieczenia do możliwych do osiągnięcia korzyści).

Doraźnie należałoby uszczelnić istniejący (po południowej stronie) drenaż powierzchniowy oraz zabezpieczyć obszar osuwiska przed napływem wody z powierzchni drogi.

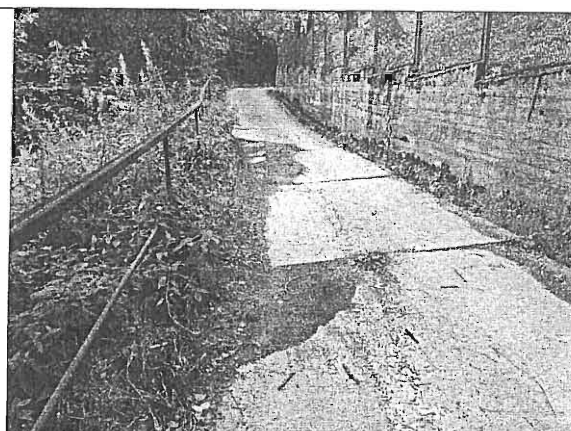
Uszkodzona droga gminna w obrębie niszy osuwiska - widok od północnego zachodu. Fot. Z. Zimnal, 31.07.2013 r.
